Γέφυρες & Υποδομές στην Ελλάδα – Πώς Θα Σώσουμε τον Εθνικό Δομικό μας Πλούτο

Αργύρης Πλέσιος, Γεώργιος Σεκαράς,
Δρ. Όλγα Μαρκογιαννάκη, Δρ. Βασίλειος Μπαρδάκης

Σεπτέμβριος 2019

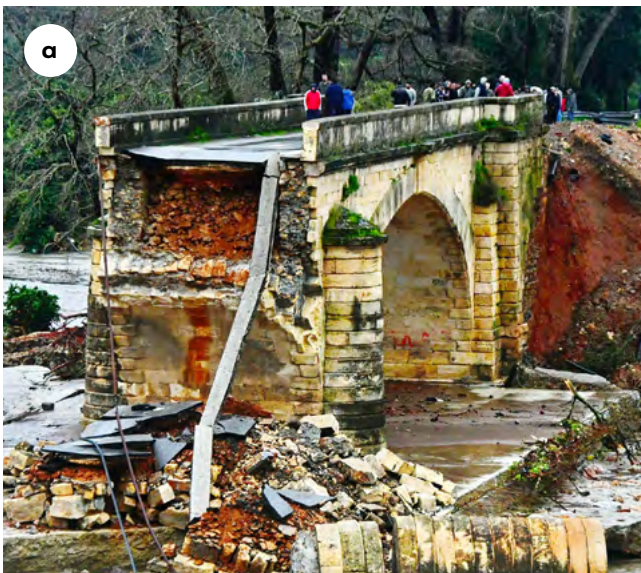
Όσον αφορά τη χώρα μας, δεν είναι λίγες οι καταρρεύσεις γεφυρών που έχουν σημειωθεί τα τελευταία χρόνια. Το πιο πρόσφατο παράδειγμα είναι η ιστορική γέφυρα του Κερίτη στα Χανιά στον Αλικιανό ηλικίας 111 ετών που κατέρρευσε τον περασμένο Φεβρουάριο έπειτα από τα φαινόμενα έντονης κακοκαιρίας που έπληξαν την περιοχή της Κρήτης [βλ. Εικόνα 1.α].

Εικόνες 1. Ελληνικές Γέφυρες που Κατέρρευσαν τα Τελευταία Χρόνια. (α) Κερίτης, (β) Φενεός Κορινθίας, (γ) Καβάλα, (δ) Κομφάτος, (ε) Διάβα, (στ) Πλάκα και (ζ) Λάρισα.

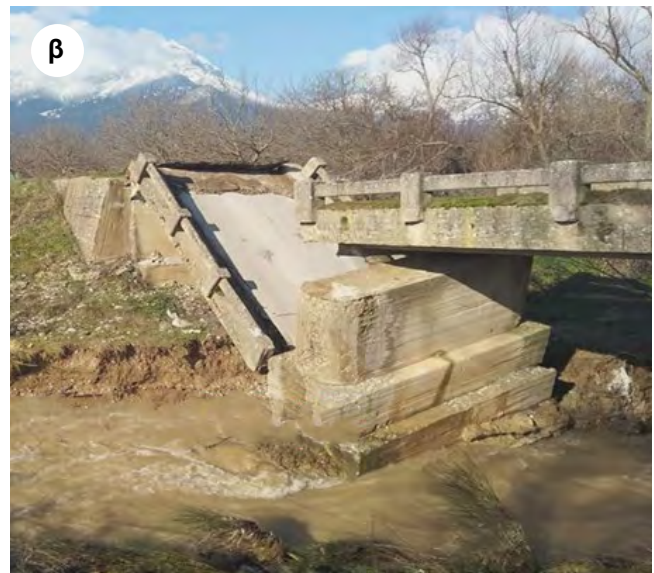
Λίγες μέρες νωρίτερα επίσης λόγω έντονης βροχόπτωσης είχε καταρρεύσει η γέφυρα στον Όλβιο ποταμό, στον Φενέο Κορινθίας [βλ. Εικόνα 1.β].

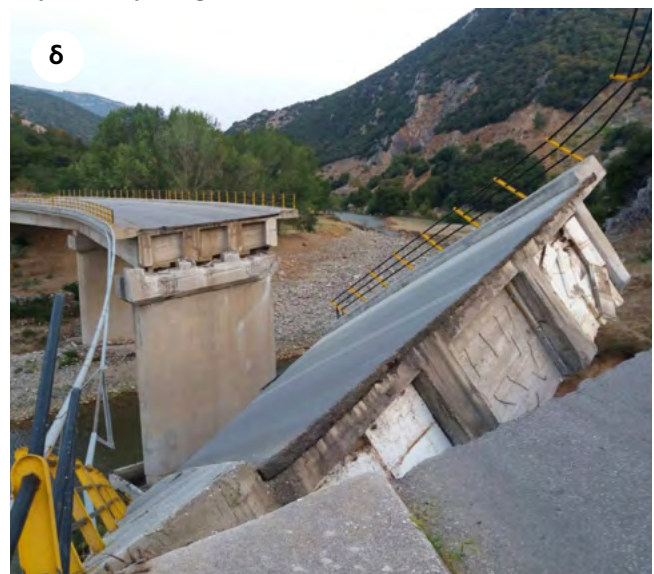
Το 2017 κατέρρευσε η γέφυρα στην Ε.Ο. Κομοτηνής-Ιάσμου-Ξάνθης, στο σημείο μεταξύ Πολυάνθου και Ιάσμου, στον ποταμό Κομπάτο [βλ. Εικόνα 1.δ]. Η γέφυρα ήταν μόλις 24 ετών και μετά από επιτόπια επίσκεψη των αρμόδιων υπηρεσιών, η αστοχία της οφείλεται μάλλον στην συμπεριφορά του τεχνικού έναντι των υδραυλικών φαινομένων. Εν συνέχεια, δόθηκε στην κυκλοφορία η παλιά γέφυρα του Κομπάτου κατόπιν ελέγχων και δοκιμαστικών φορτίσεων που διεξήγαγε η Εγνατία Οδός Α.Ε. και η Διεύθυνση Τεχνικών Έργων της Περιφερειακής Ενότητας Ροδόπης.

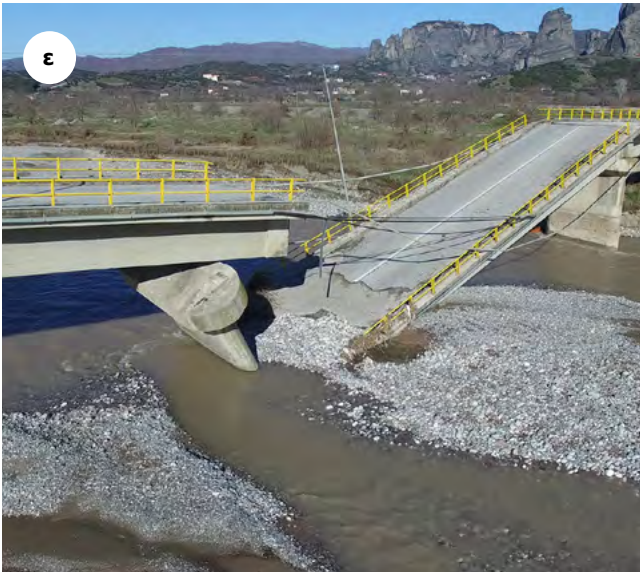
Τον Ιανουάριο 2016, κατέρρευσε η γέφυρα της Διάβας στο νομό Τρικάλων [βλ. Εικόνα 1.ε] κατά τη διάρκεια κακοκαιρίας λόγω υποσκαφής ενός βάρθρου η οποία οδήγησε στην μετακίνηση, καθίζηση και στροφή του, με αποτέλεσμα την πτώση του υποστηριζόμενου καταστρώματος της γέφυρας.

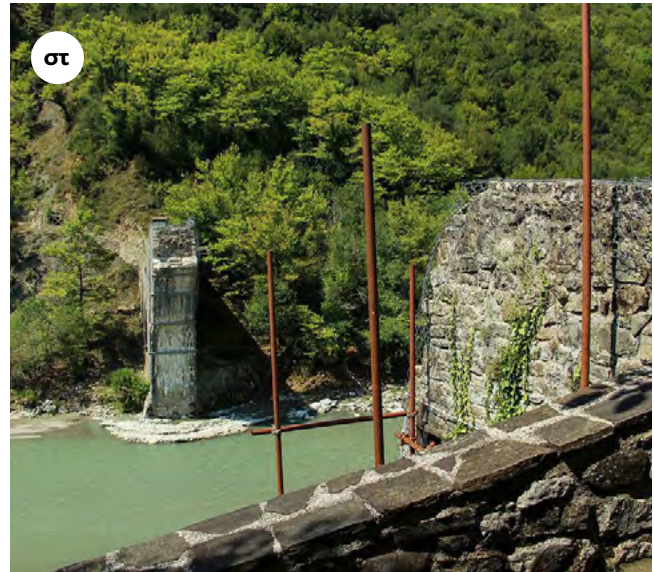
Το 2015 κατέρρευσε το ιστορικό πέτρινο τοξωτό γεφύρι της Πλάκας στον Άραχθο ποταμό [βλ. Εικόνα 1.στ]. Χτισμένο το 1866, ήταν μονότοξο, με άνοιγμα κάμαρας 40 μέτρα, ύψος 21 μέτρα και με άνοιγμα στην κορυφή 3,2 μέτρα και θεωρούνταν το μεγαλύτερο μονότοξο γεφύρι των Βαλκανίων και το τρίτο μεγαλύτερο στην Ευρώπη. Αρχικά η γέφυρα σχεδόν κατέρρευσε

εξαιτίας ισχυρών βροχοπτώσεων το 2007, και τα σχέδια για εκτέλεση έργων επισκευής δεν πραγματοποιήθηκαν. Το κεντρικό της τόξο κατέρρευσε την 1η Φεβρουαρίου 2015.

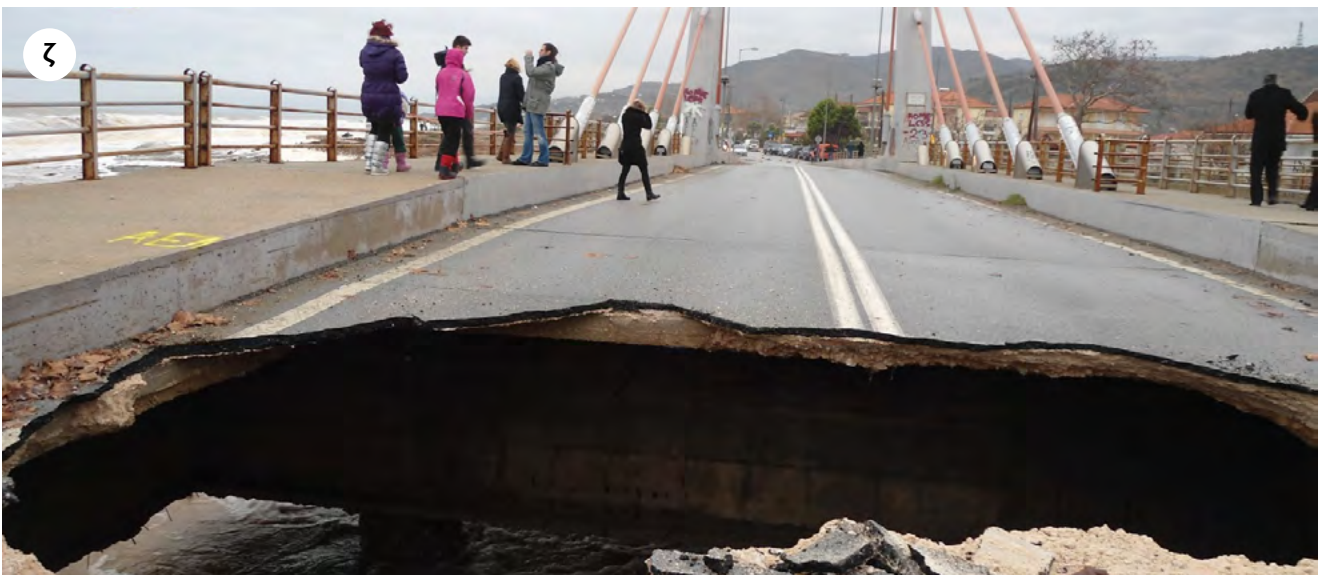
Στις 31/12/2012 κατάρρευσε μέρος της γέφυρας που συνδέει τον Αγίοκαμπο και την Βελίκα, στον παραλιακό άξονα του νομού Λάρισας [βλ., Εικόνα 1.ζ]. Τα νερά που κατέβηκαν μέσω ρεμάτων λόγω της παρατεταμένης βροχοπτώσης, παρέσυραν τις προσχώσεις που είχαν γίνει με αποτέλεσμα το οδόστρωμα στην σύνδεση της γέφυρας με τον δρόμο να καταρρεύσει δημιουργώντας μία τρύπα μεγάλου βάθους και πλάτους.

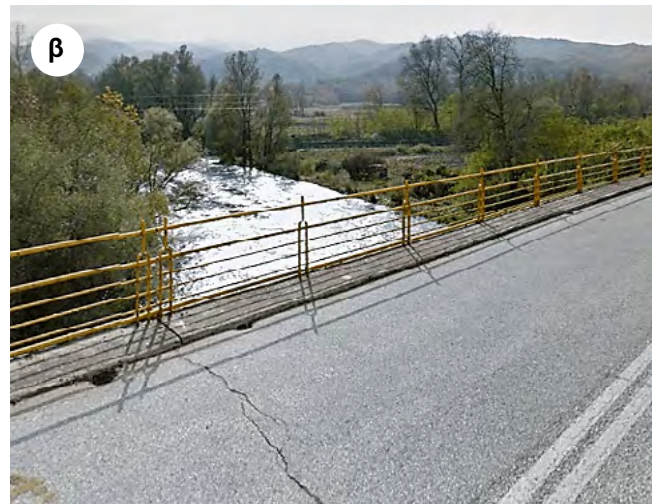
Επίσης, ως κρίσιμη έχει επισημανθεί και η γέφυρα του ποταμού Νέστου που αποτελεί τμήμα της εθνικής οδού Δράμας - Ξάνθης [βλ. Εικόνα 2.β]. Η εν λόγω γέφυρα που κατασκευάστηκε τη δεκαετία 1960 χρήζει άμεσης ενίσχυσης καθώς παρουσιάζει έντονες ρηγματώσεις, αποφλοίωση, αστοχία οπλισμού, προβλήματα στην προένταση κ.ά. Για το λόγο αυτό απαγορεύθηκε η διέλευση βαρέων οχημάτων, η κυκλοφορία στη γέφυρα ρυθμίστηκε με ειδική σήμανση και φωτεινή σηματοδότηση, ενώ συμβασιοποιήθηκε το έργο υποσύλωσής της.

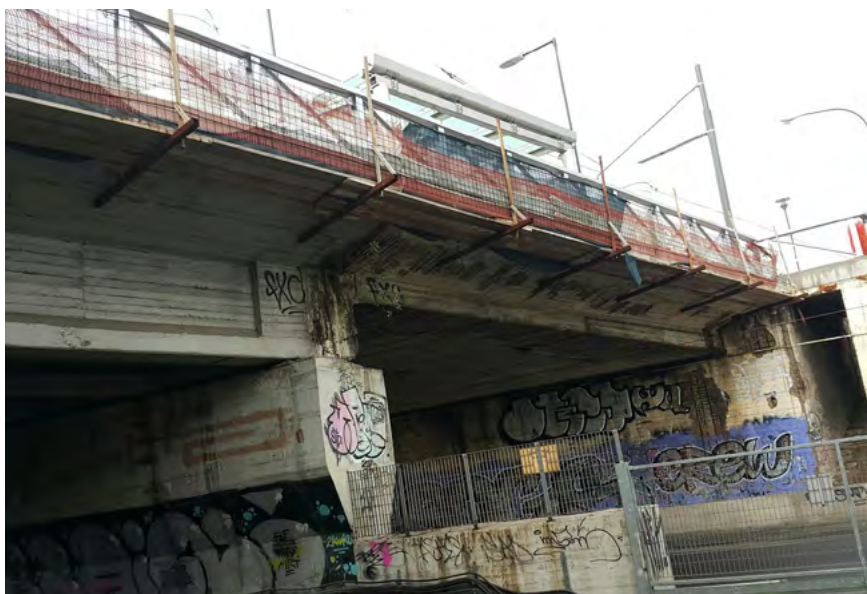
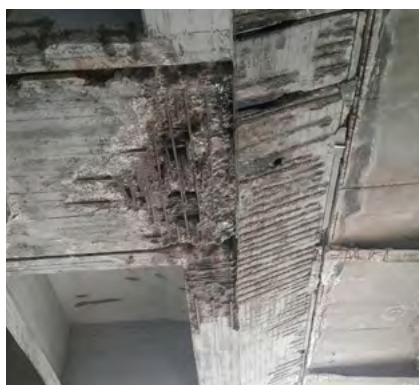
Εικόνα 3. Γέφυρα Γρηγορίου Λαμπράκη.

Θετική έκβαση φαίνεται να είχε η περίπτωση της γέφυρας Γρηγορίου Λαμπράκη στον Πειραιά (βλ. Εικόνα 3). Η γέφυρα που συνδέει τα Καμίνια και τη Λεωφόρο Πειραιώς με το κέντρο του Πειραιά εξυπηρετεί τεράστιο όγκο διερχόμενων οχημάτων καθημερινά και σε λίγο διάστημα θα κληθεί να παραλάβει επιπλέον και το βάρος του διερχόμενου τραμ. Η ηλικία της (κατασκευή της δεκαετίας 1960), οι ορατές επιφανειακές φθορές, οι εμφανείς κακοτεχνίες και η ελλιπής συντήρηση σε συνδυασμό με τα αναμενόμενα μεγαλύτερα φορτία που θα πρέπει να αναληφθούν, οδήγησαν την ΑΤΤΙΚΟ ΜΕΤΡΟ Α.Ε. να προβεί σε ενέργειες προκειμένου να διερευνήσει την επίδραση του τραμ στα εντατικά μεγέθη της γέφυρας. Στο πλαίσιο αυτό, εκτελέστηκαν επιτόπου & εργαστηριακές δοκιμές (ανιχνεύσεων, κρουσιμέτρου, υπερήχων, θλίψης πυρήνων, κ.ά.) για να ελεγχθεί η ποιότητα του σκυροδέματος και να προσδιοριστούν οι οπλισμοί των δομικών στοιχείων της γέφυρας. Τα αποτελέσματα των δοκιμών χρησιμοποιήθηκαν στη συνέχεια για τη δημιουργία των αναλυτικών μοντέλων των τριών αντιπροσωπευτικών αμφιέριστων ανοιγμάτων του φορέα της γέφυρας με σκοπό να εξεταστεί κατά πόσο τα φορτία του τραμ επέφεραν ή όχι αύξηση της καταπόνησης στα εξεταζόμενα ανοίγματα σε σύγκριση

με τα οδικά κανονιστικά φορτία της εποχής που κατασκευάστηκε. Επίσης, εκτελέστηκαν δοκιμαστικές φορτίσεις στα αντιπροσωπευτικά ανοίγματα προκειμένου να βαθμονομηθούν τα υπολογιστικά προσομοιώματα, προσεγγίζοντας με ικανοποιητική αξιοπιστία την πραγματική κατασκευή. Από τα παραπάνω προέκυψε ότι δεν απαιτείται αναβάθμιση της στατικής επάρκειας της γέφυρας καθώς η διέλευση του τραμ δεν επιφέρει αύξηση των εντατικών μεγεθών της γέφυρας. Παρ' όλα αυτά η ΑΤΤΙΚΟ ΜΕΤΡΟ σε συνεργασία με το υπουργείο Υποδομών & Μεταφορών και την Περιφέρεια Αττικής αποφάσισε να προβεί σε αναβάθμιση του φέροντα οργανισμού της γέφυρας και της αντισεισμικής συμπεριφοράς αυτής, με σκοπό την επέκταση του χρόνου ζωής της και τη συμμόρφωση με τις σύγχρονες προβλέψεις. Οι εργασίες συντήρησης έχουν ήδη ξεκινήσει και βρίσκονται σε εξέλιξη.
